実用新案登録願 (43)

1 考 案 の 名 称
アンデシキザリョウケンチソウチ
圧電式残量検知装置

Case: Microfilm of Japanese Utility Model Application No. 144233/1979 (JP U.M. Laid-Open Publication No. 61421/1981)

Title: Piezoelectric Remaining Amount Sensor

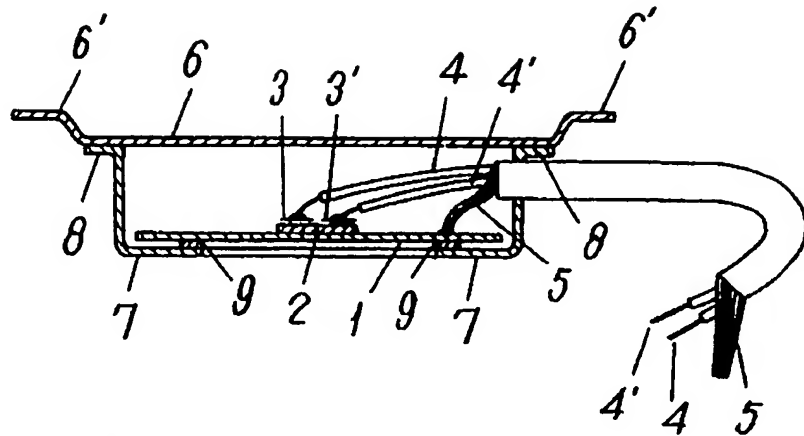
第 1 図

第1図、第2図に本考案の基本構成を示す。図において、振動板1は円板状金属板より成り、第3図に示すごとく基本波振動の振動節部1の近傍でシリコンゴム等の弾性体9で支持されている。その支持方法は、圧電磁器板2および振動板1の端面が中央部の開口した第1のケース7の内部に収納されるように、振動板1の節部近傍に円周状にシリコンゴム9が取り付けられ、第1のケース7の内面に固定される。第1のケース7はさらに円板状の第2のケース6に端部8で固定される。この第2のケース6には一体または別体に取り付端子6'が設けられている。リード線4, 4', 5の接続は従来例と同様であり、第1のケース7または第2のケース6に設けられた挿入穴を通して外部

1 振動板1が振動の節部近傍で第1のケース7に固定されており、かつシリコンゴム等の弾性体9を介して第1のケース7に固定されているため、振動板1の振動が第2のケース7に伝わる度合が非常に少ない。

本実施例によると、第1図の実施例にて得られる効果に加えて下記の効果を得ることができる。通常、外部引出しリード線4, 4', 5は引張り強度や曲げ強度, 耐電圧等に対する要求から0.16mm×11本程度の太いリード線が使用されることが多い。また、その絶縁被覆厚みも0.3mm程度の厚いものが使用される。このように太いリード線を第1図のように直接、圧電磁器板2や振動板1に接続すると、振動板1の振動が妨げられ、出力電圧が低下したり共振周波数が著るしく変化する。しかるに第4図の構成によれば、細い可撓性を有するリード線14, 14', 15にて圧電磁器板2, 振動板1に接続しているため、リード線が共振周波数や出力電圧に及ぼす影響は殆んどない。

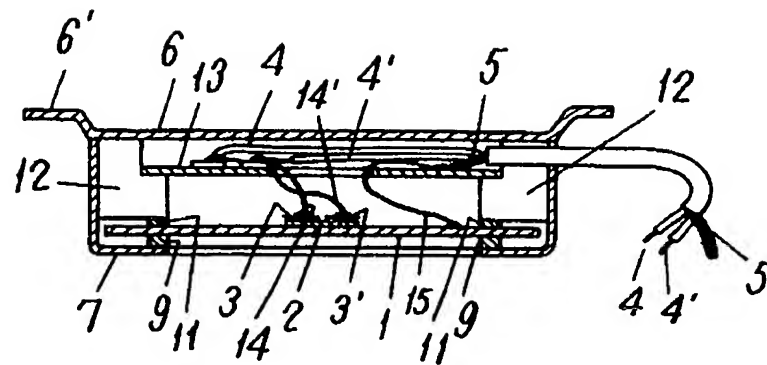
第 4 図

第 4 図に本考案の一実施例を示す。第 1 図と同様に、振動板 1 は振動の節部近傍で弾性体 9 により第 1 のケース 7 に保持されるとともに、同様の弾性体 11 により、第 1 のケース 7 の内壁に設けられた保持体 12 に保持されている。前記保持体 12 にはプリント基板よりなる中継板 13 が固定され、圧電磁器板 2 の表面電極 3, 3' および振動板 1 はおのおの直径 0.1 ~ 0.3 mm 程度の軟銅線のごとき細い可撓性のあるリード線 14, 14', 15 でこの中継板 13 に連絡されている。そして、外部引出しリード線 4, 4', 5 がさらに中継板 13 に連絡されることにより、リード線 14, 14', 15 と外部引出しリード線 4, 4', 5 は互いに電氣的に接続される。

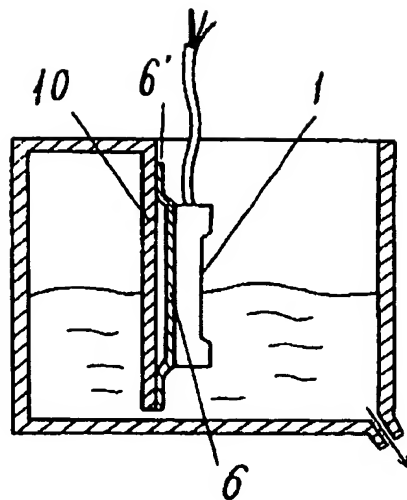
第 5 図

に引き出される。なお、取付端子6'を結ぶ平面は第2のケース6の外面よりも外側に位置するように一段高く構成され、第5図に示すごとく液槽の取付板10に固定された際、取付板10と第2のケース6との間に空隙が存在するよう構成されている。

2 第1のケース7に若干の振動が伝わっても、取付端子6'-6'を結ぶ平面が第2のケース6の外面より外に位置するため、第5図に示すごとくセンサは取付端子6'以外で取付板10に接触することはなく、したがってセンサの固定状態により共振周波数や出力電圧が変化する度合は従来例に比較して著るしく少なくなる。

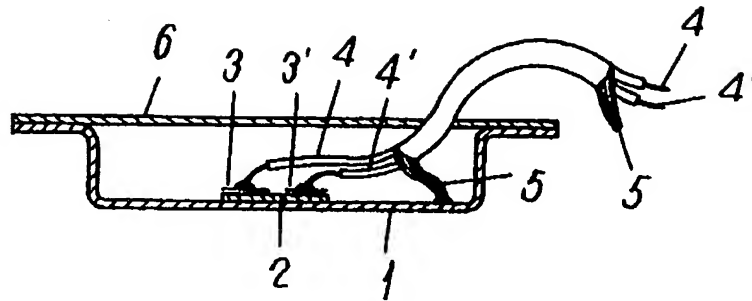
第 6 図

従来の残量検知装置（以下センサと呼ぶ）は、第6図に示すごとく、金属の振動板1の内面に圧電磁器板2を貼合せ、この振動板1および圧電磁器板2の表面電極3, 3'にリード線5, 4, 4'をそれぞれ配線した後、ケース6に振動板を固定している。

ここで、粉体や液体の容器にこのセンサを取り付け、リード線4, 4', 5を外部回路と接続して圧電磁器板2に信号を加えると、振動板1を基本波振動の共振周波数近傍で共振させることが出来る。粉体や流体中において、センサの振動板1が粉体中または流体中にある時は振動板1の共振は抑制されて小さな出力電圧しか得られないが、粉体または流体の量が減少して振動板1が粉体または流体の上方に出た時には大振幅で振動するため大出力が得られる。このようにして出力電圧の大小で粉体または流体の残量を検知することが出来る。

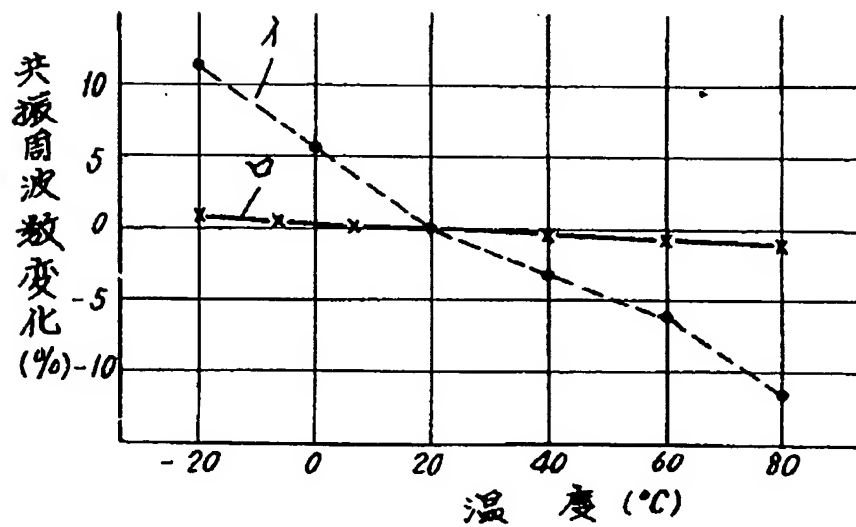
第 8 図

的に固定されているため、周囲温度の変化に伴って振動板 1 が第 1 のケース 7 からストレスを殆んど受けることがなく、共振周波数や出力電圧の温度変化が極めて小さい。第 8 図イに従来例の共振周波数の温度特性を示す。また同図ロに本考案によるセンサの温度特性を示す。
